ネルソン級 NELSON CLASS

ネルソン NELSON

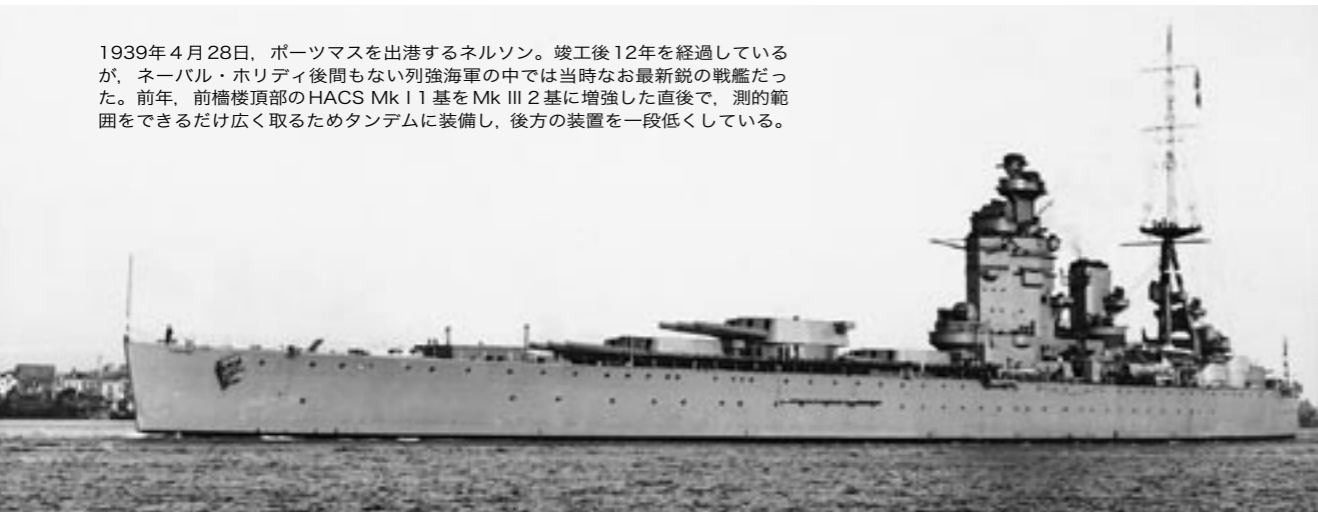
1939年4月28日、ポーツマスを出港するネルソン。竣工後12年を経過しているが、ネーバル・ホリディ後間もない列強海軍の中では当時なお最新鋭の戦艦だった。前年、前橋楼頂部のHACS Mk 11基をMk III 2基に増強した直後で、測的範囲をできるだけ広く取るためタンデムに装備し、後方の装置を一段低くしている。

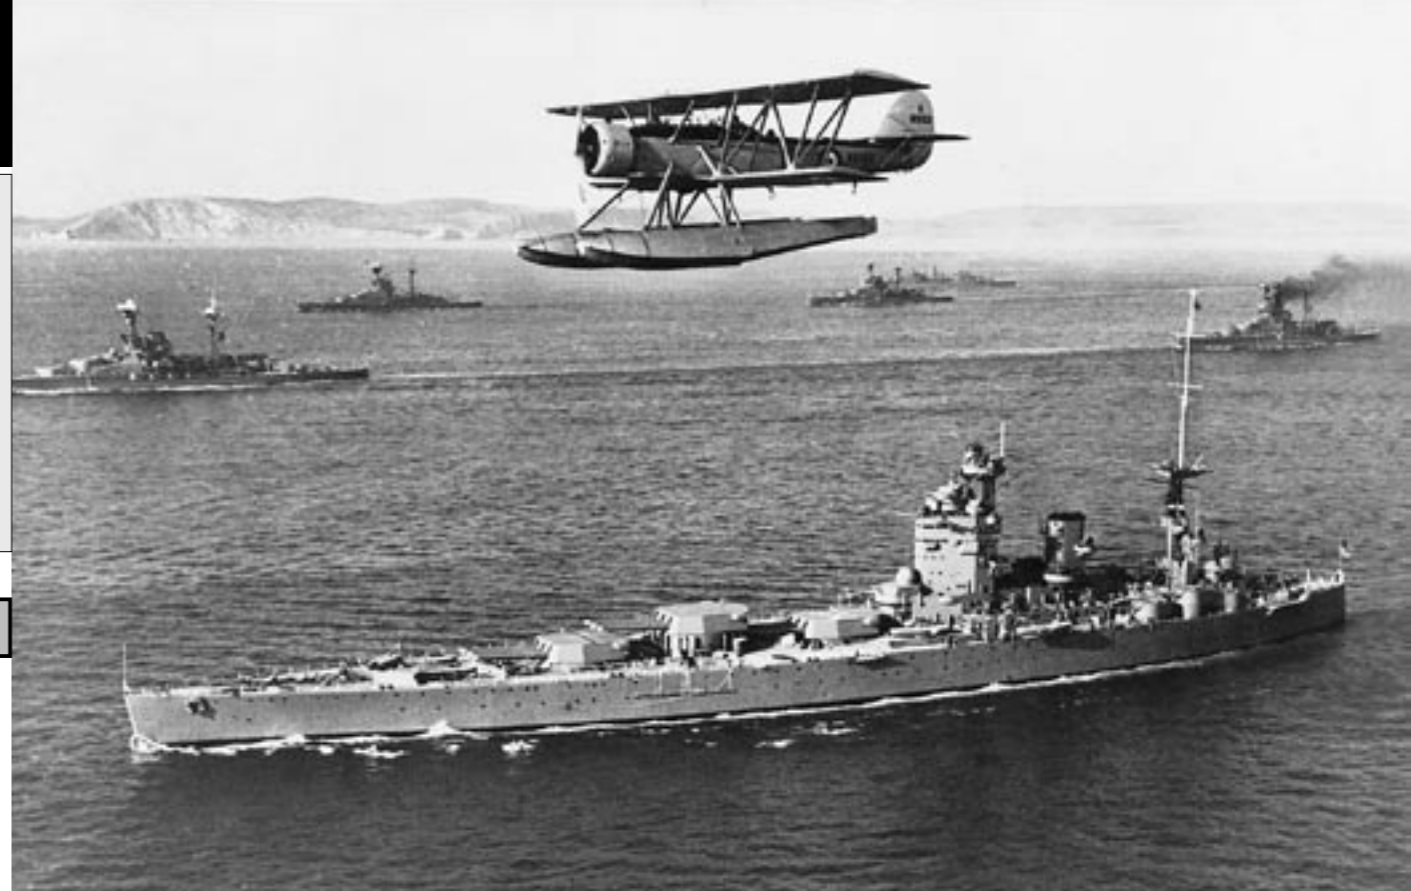
↑1938~39年、イギリス海峡を航走するネルソン以下の本国艦隊。背景のR級戦艦4隻を個々に識別するのは困難だが、遠方に行く後楯が単棒の2隻がロイヤル・サブリンとリヴェンジで、その背後にカウンティCounty級重巡の姿が見える。上空を飛行しているのは大戦前の主力水偵ブラックバーン・シャークである。

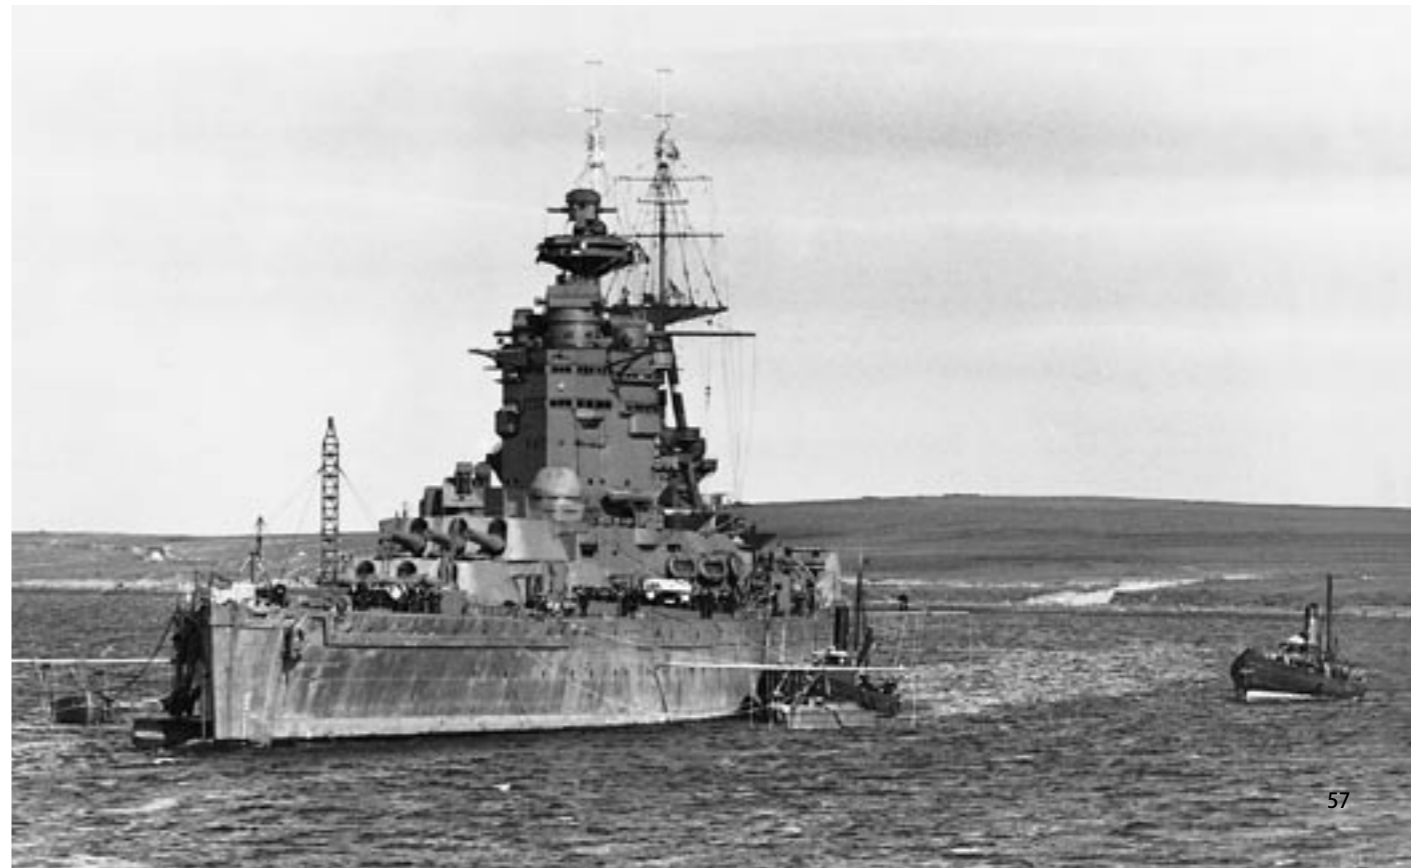
↓1940年末~41年7月、スカパ・フローに待機するネルソン。開戦後間もなく磁気機雷に触れ、1939年12月~40年6月、クライドで修理時、写真のように舷外電路方式の消磁コイルの装着、2、3番砲塔の天蓋にUP発射機各2基を搭載するなどの改正を行ない、やや時間を置いて前後楯に281型対空警戒レーダーを装備後の艦影である。

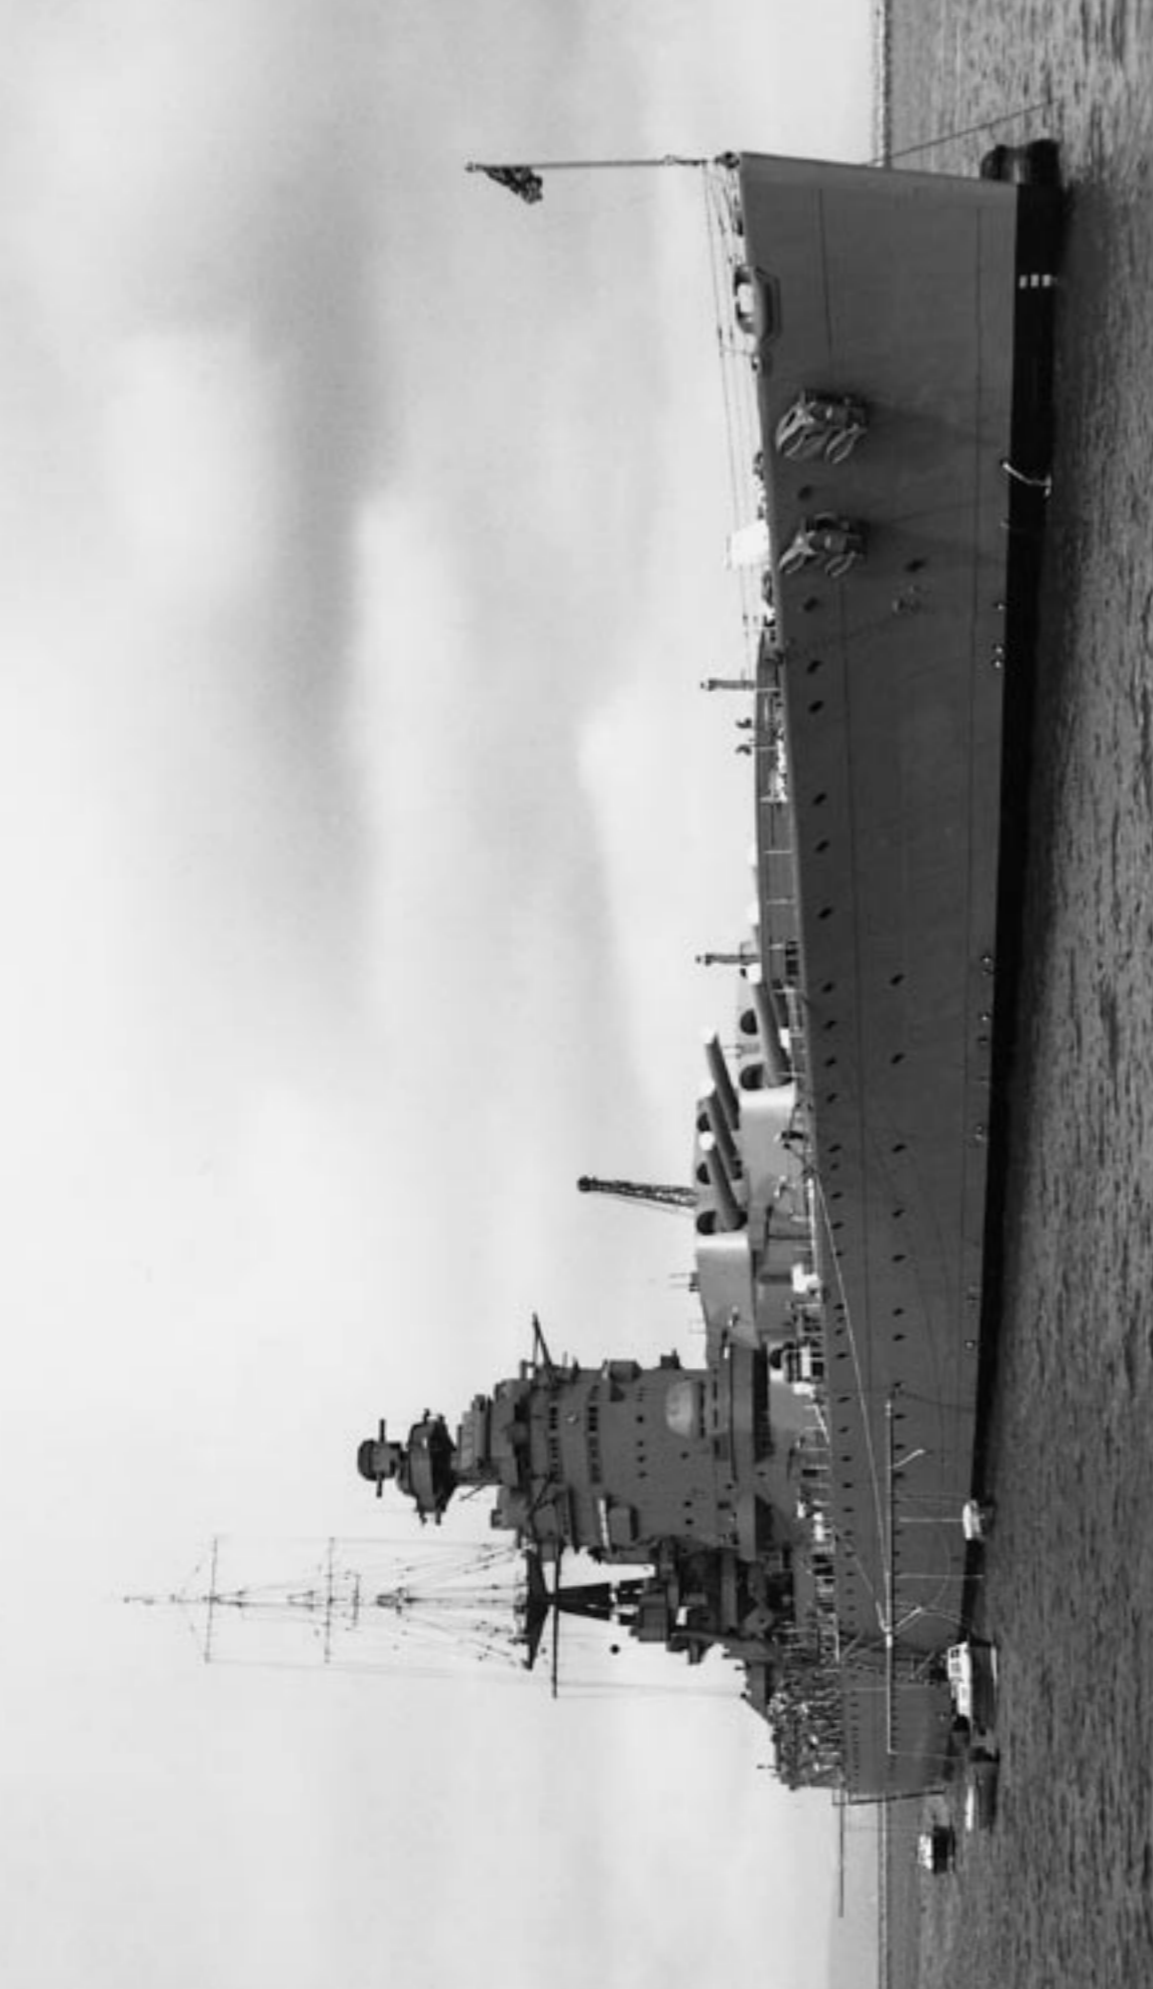
1 開戦前の状態。1937～38年、ポーツマス工場でHACSの増強と水平防御の強化を含む改修を実施後で、概ねこの姿で大戦に入った。2番砲塔の背後に見えるクレーンは、これに先立つ1935年、水偵を試験搭載した際に設置したもののだが、カタバルトは最後まで装備せず、この時期、ロトナーとの顕著な相違点になっていた。

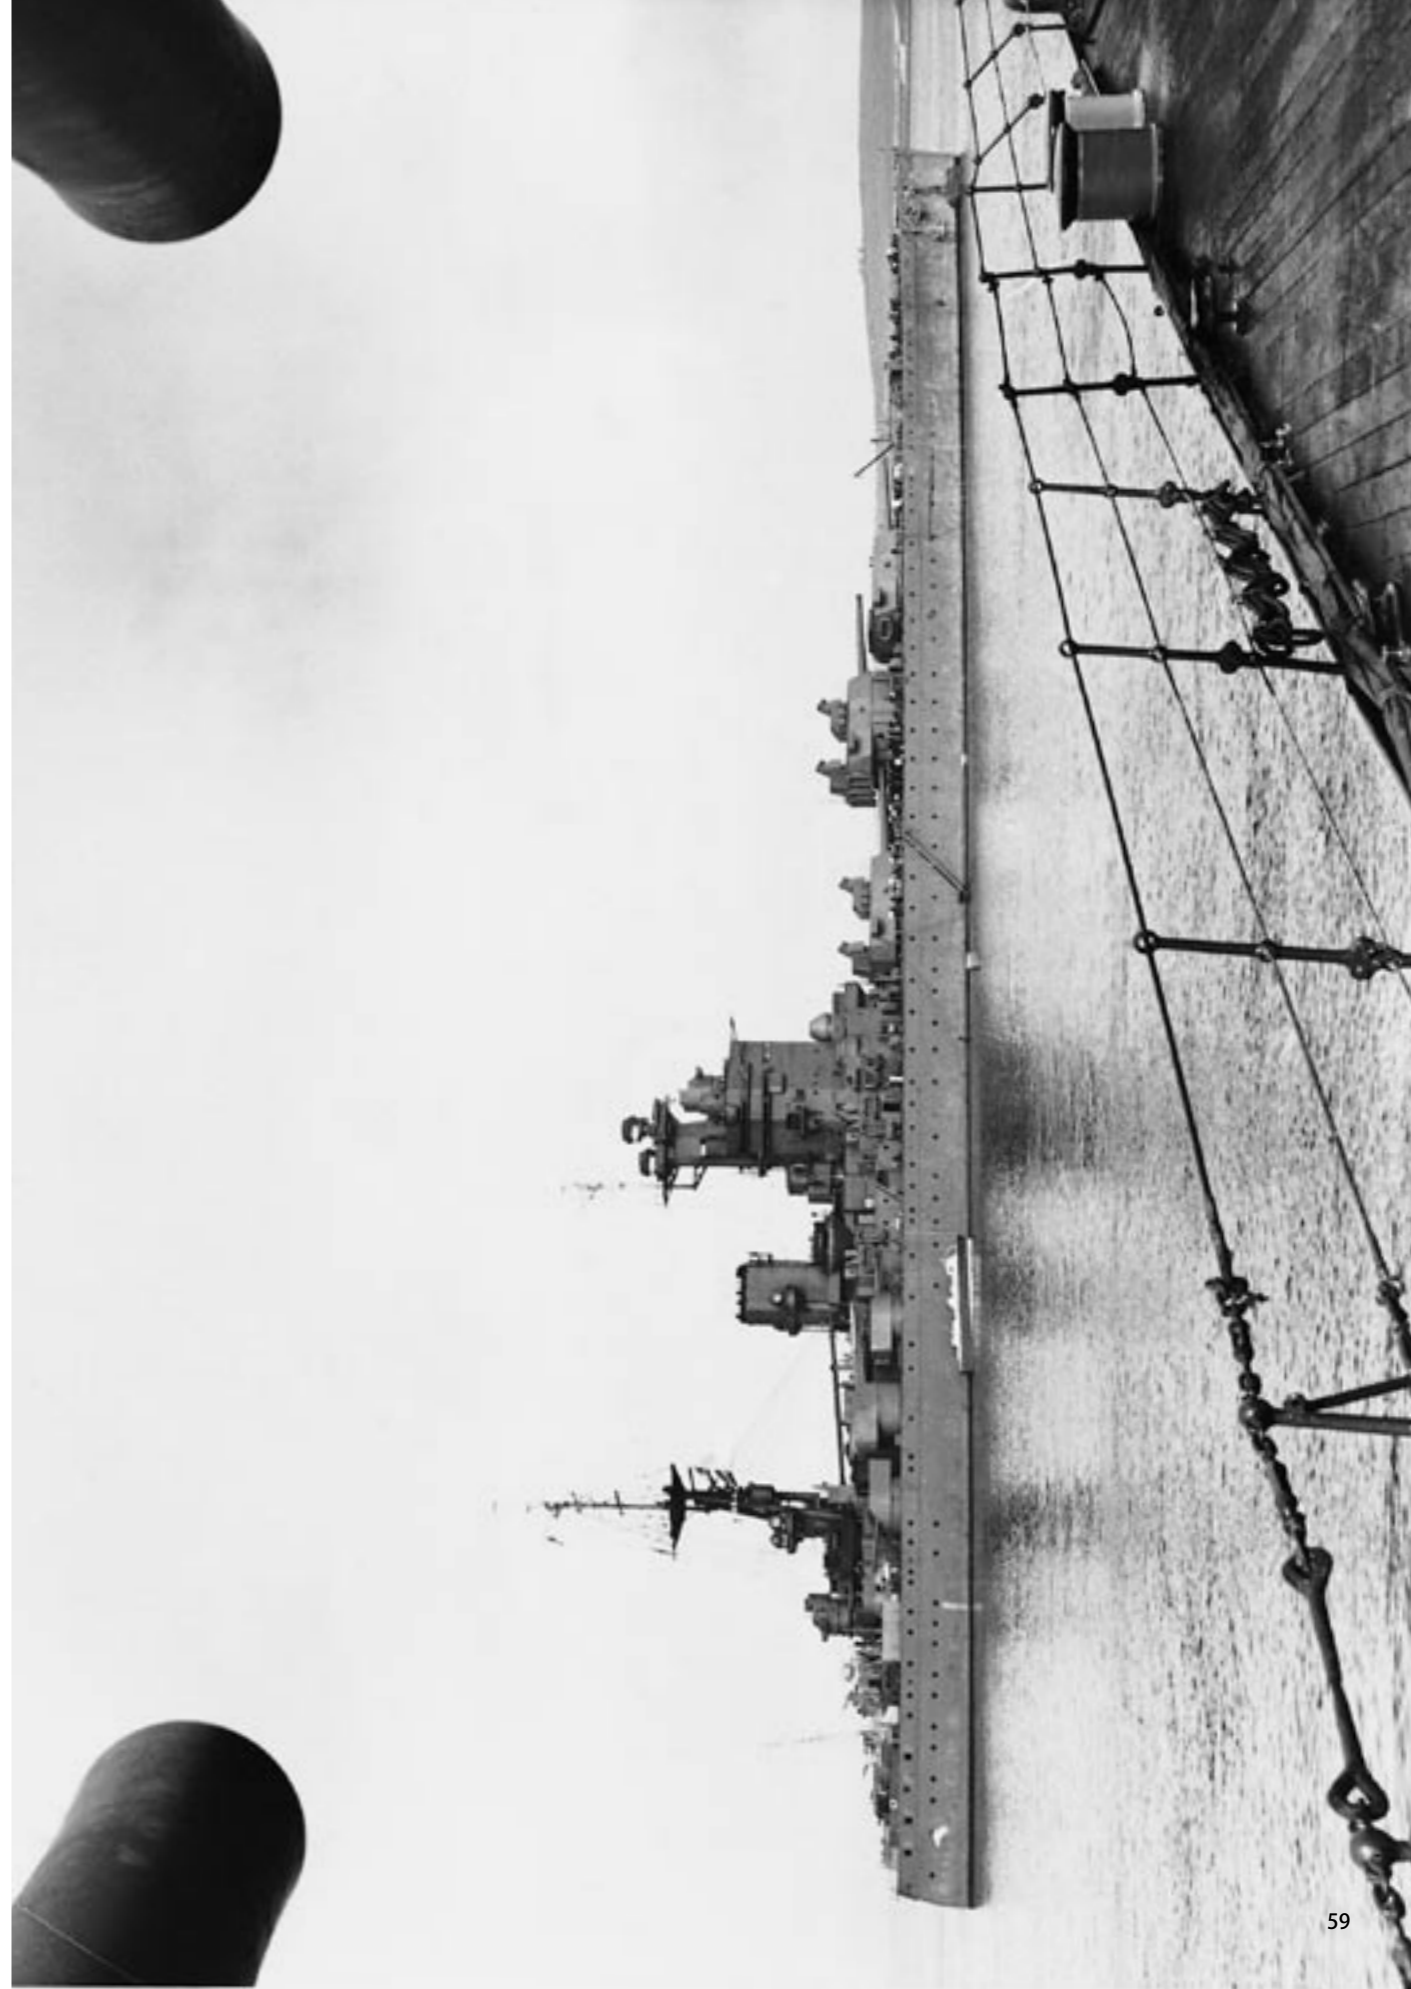
↓57頁下写真と同時期、スカバ・フロアで撮影したシーン。先に触れた以外に2ポンド8連装ポンドン砲を後甲板に1基、15.2センチ副砲射撃管制装置の撤去跡に2基を増載、既設の2基と併せて近接対空火力を大幅に増強し、12センチ単装高角砲にシールトを装着しているのが認められる。大戦初期の本艦の詳細を示す貴重な映像である。

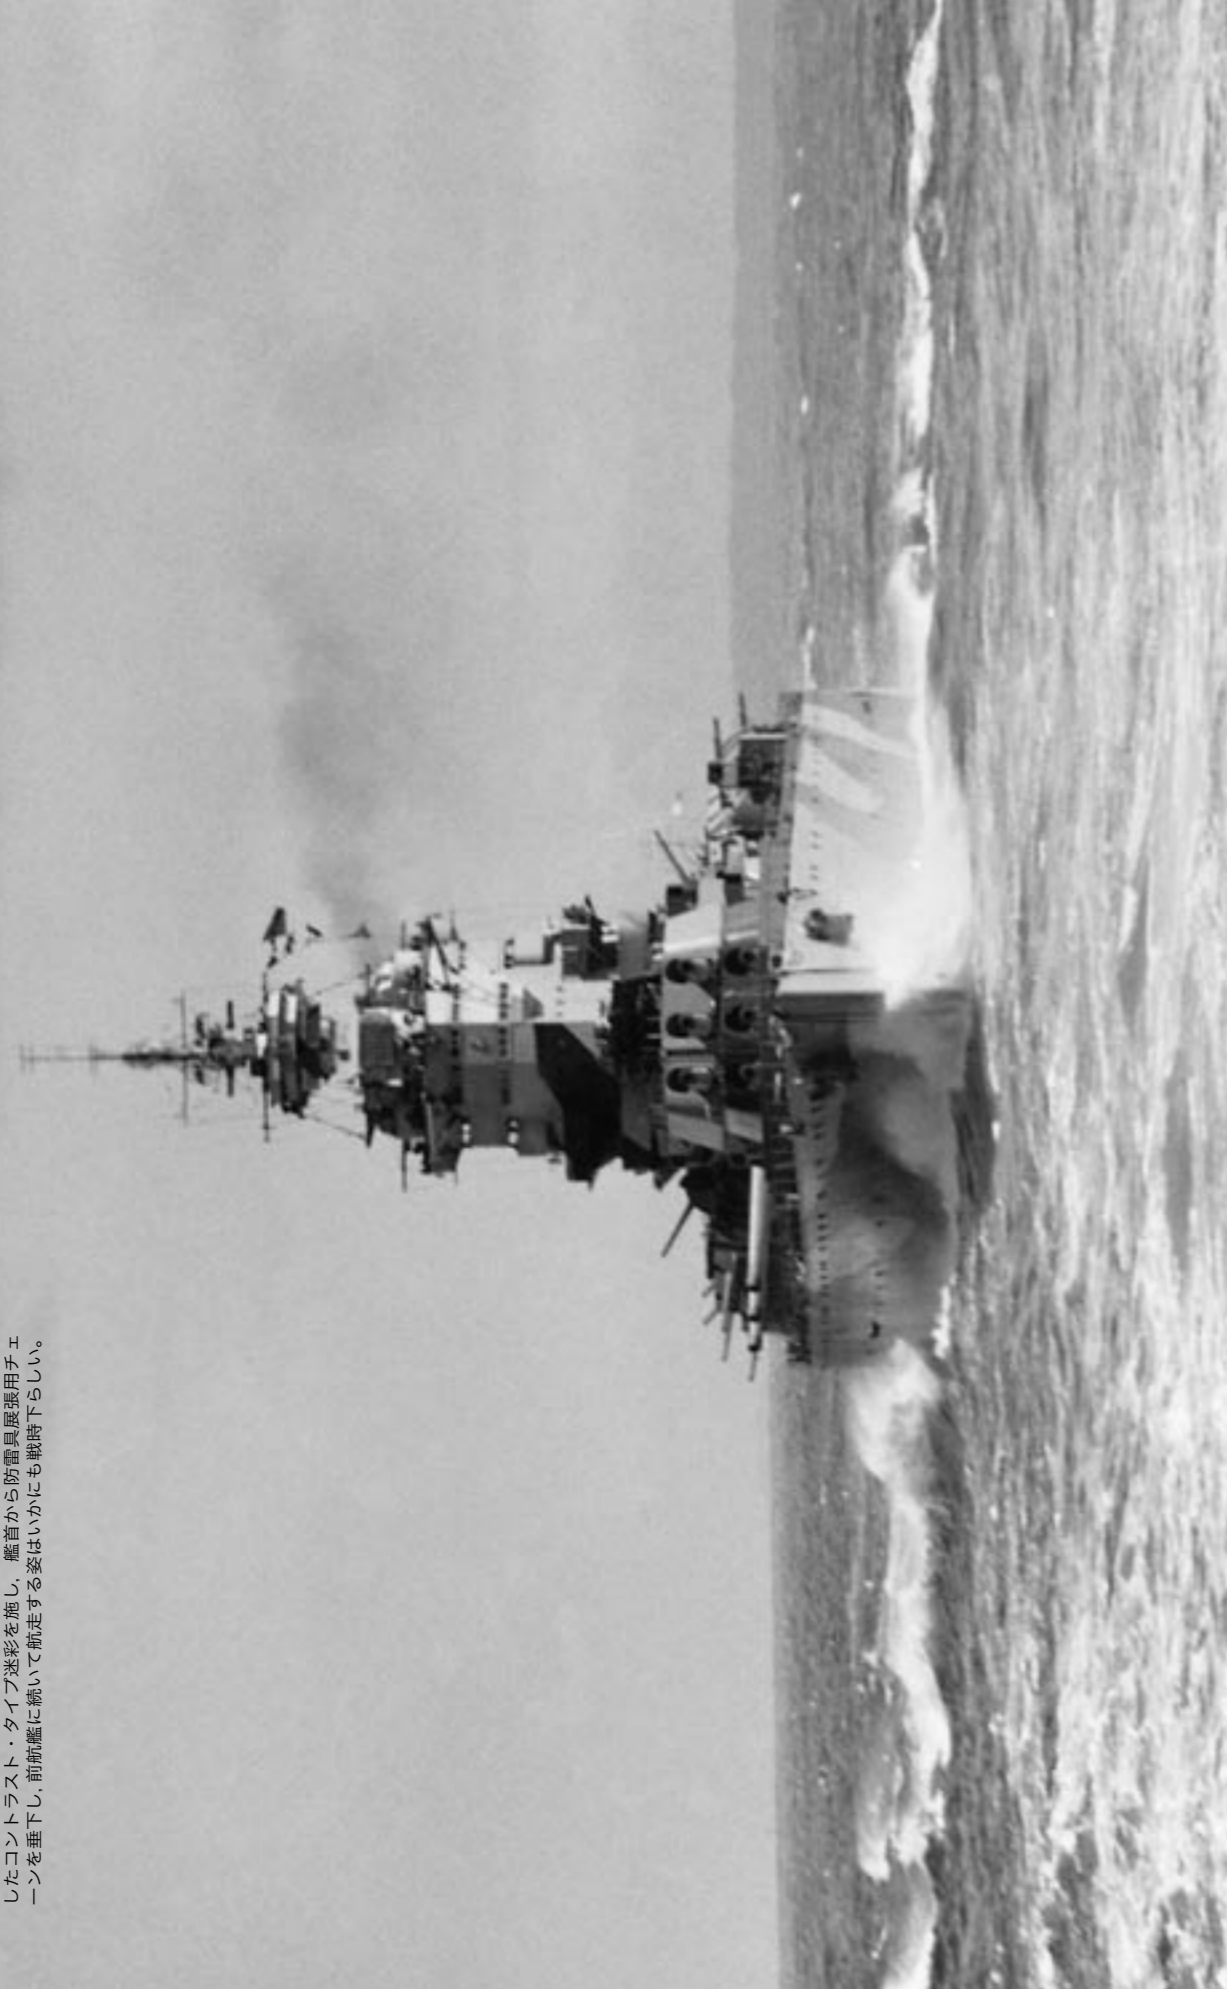
1942年5月7日撮影のネルソン。前年9月、マルタ輸送の掩護中、被雷損傷してロサイスに帰投。4月に修理を完了し艦隊復帰を前に砲積公試を兼ねて射撃訓練中の姿である。船体に濃淡の灰色で構成したコントラスト・タイプ迷彩を施し、艦首から防雷具展張用チェーンを垂下し、前航艦に続いて航走する姿はいかにも戦時下らしい。

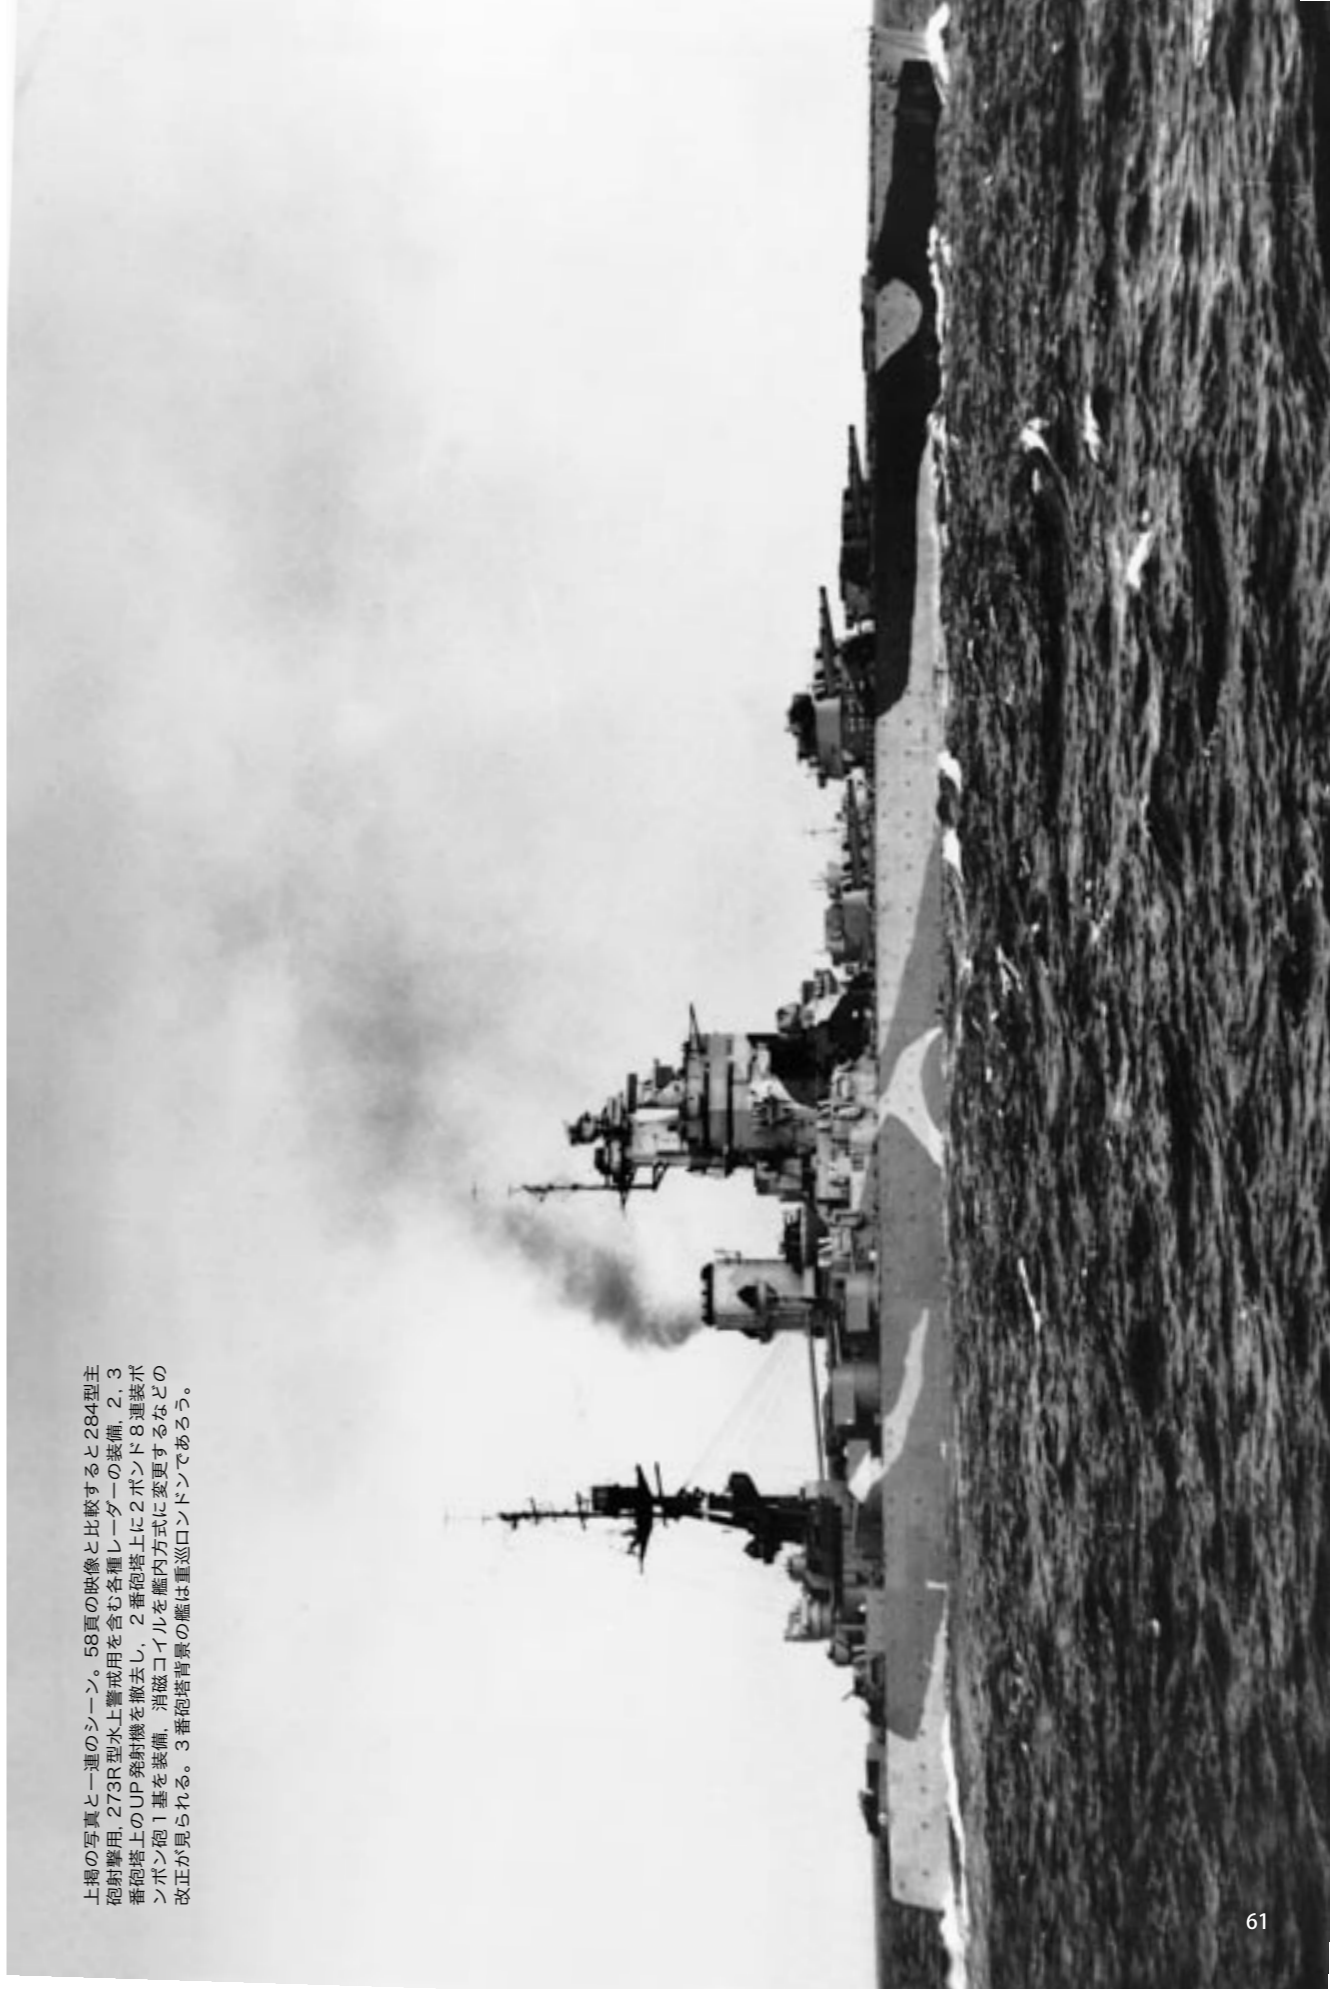
上掲の写真と一連のシーン。58頁の映像と比較すると284型主砲射撃用、273R型水上警戒用を含む各種レーダーの装備、2、3番砲塔上のUP発射機を撤去し、2番砲塔上に2ポンド8連装ポンドン砲1基を装備、消磁コイルを艦内方式に変更するなどの改正が見られる。3番砲塔背景の艦は重巡ロンドンであろう。
